고속철도 콘크리트궤도-자갈도상궤도 완충구간의 뜯침목 발생 현상과 대책

Unsupported Sleepers in Transition Zone between Concrete Slab Track and Ballasted Track : Phenomena and Its Countermeasures

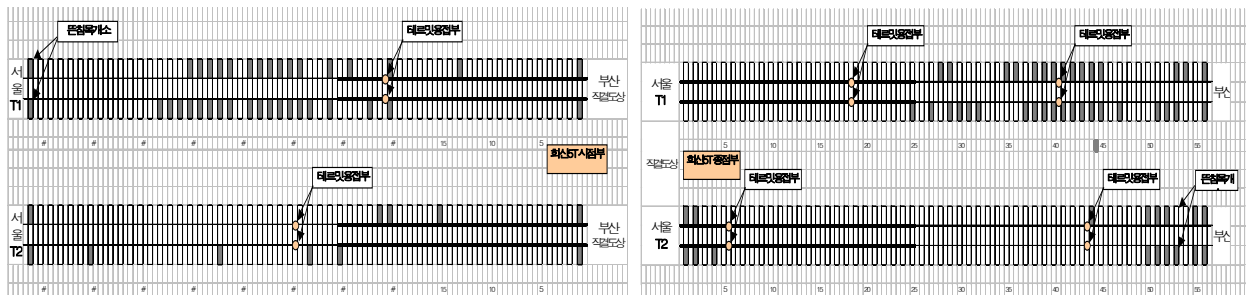
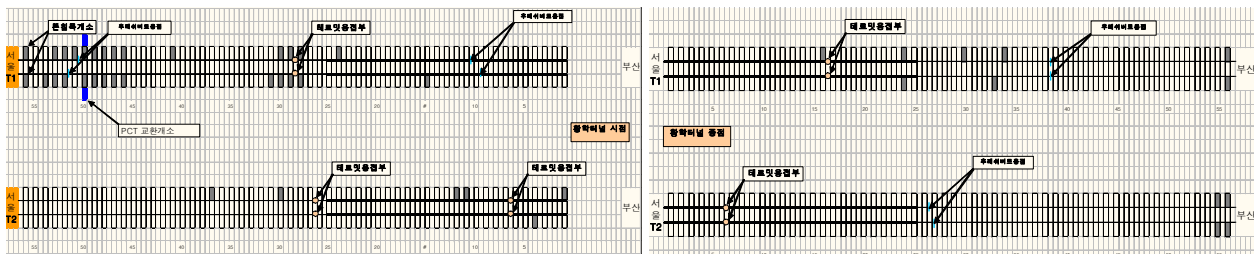
그림 2. 완충구간 뜬침목 발생 현황(2004.04.01~2004.09.06)

2004년 4월 1일 개통 후부터 2004년 9월 6일까지 약 5개월간의 화신5터널과 황학터널 시중점부 완충구간에서의 뜬침목 발생현황을 그림 2에 나타냈다. 화신5터널에서 뜬침목 발생구간이 더 넓게 분포하고 있다. 보수현황을 살펴보면 화신5터널의 경우 같은 기간 열차지적 10회, 패드삽입 95장의 보수를 실시하였고, 황학터널에서는 역시 같은 기간 열차지적 총 4회, 패드삽입 44장, 쉘플레이트 삽입 83장, 침목교체 1정의 보수이력을 기록하였다.

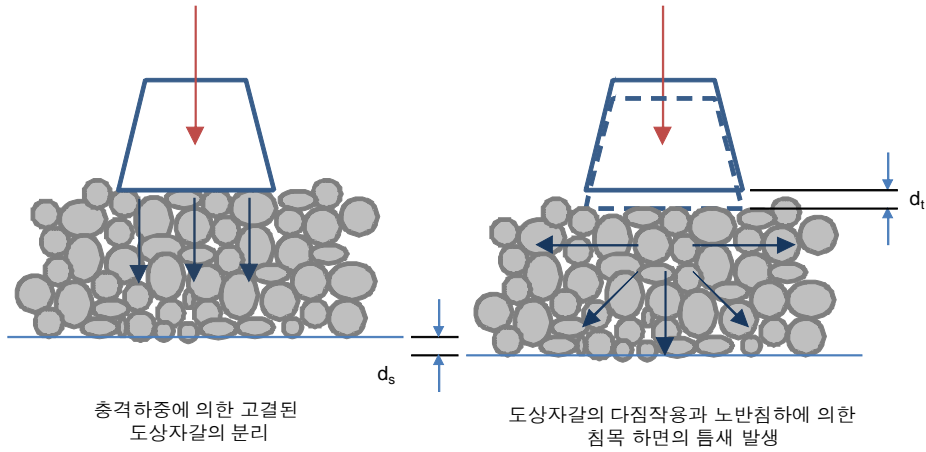
그림 3. 뜬침목 발생과정

도상고결제로 자갈도상을 고결시키면 침목하면의 자갈도상(자갈도상의 지지강성은 대략 100~300MN/m²)이 경화함에 따라 탄성이 제거되어 콘크리트궤도와 비슷한 강성을 갖는 궤도로 변화한다 그러나 콘크리트궤도는 콘크리트재료가 열차충격하중을 견딜 만큼 충분한 강도를 갖고 있으나 고결된 자갈도상은 자갈 각 입자간의 접촉면이 작기 때문에 열차 충격하중에 대해 구조적으로 취약할 수밖에 없다. 특히 열차 통과년수가 많지 않은 신선구간에서는 충분한 노반다짐이 이루어지지 않아 노반의 부분침하가 발생하게 되고 따라서 고결된 자갈도 노반과 함께 부분침하 하게 되는데 이 경우 레일의 강성이 크기 때문에 침목은 침하하지 못하고 레일에 매달리게 되는 이른바 뜬침목이 발생하게 된다

뜬침목이 발생한 터널 완충구간을 조사한 결과 고결된 자갈도상에서 대규모 크랙이 발생한 흔적을 찾을 수 없었고 다만 침목하면과 침목사이의 틈새가 발생하면서 침목이 부상한다는 것을 확인할 수 있었다. 즉, 상대적으로 정밀시공이 이루어지지 않은 개소에서 열차충격하중 작용 시 침목 하면에 있는 자갈의 접착성능이 저하하면서 자갈입자가 서로 분리되고 분리된 자갈은 다짐작용에 의해 국부적으로 침하하면서 침목 하면과 자갈 사이에 틈새가 발생하게 된다. 이 틈새는 초기에는 국부적으로 발생하지만 점차 침목 전 길이로 확대되고 점차 큰 충격하중이 작용하면서 부상량이 증가하게 된다 또한 가장

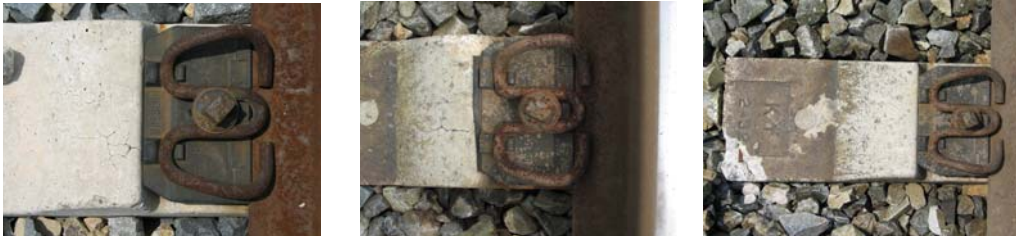
그림 5. B35 침목의 균열 및 손상 사례(화신5터널 시점부)

뜬침목의 발생과 함께 완충구간에 적용된 B35 침목(그림 4)에서 체결구의 측면을 지지하는 어깨부(hump)와 침목 단부에서 일부 균열과 콘크리트 탈락 등의 손상이 발생했다(그림 5 참조). 특히 어깨부에는 철근보강이 이루어지지 않아서 균열을 제어할 수 있는 방안이 없기 때문에 콘크리트 품질관리가 충분히 이루어지지 않으면 균열 발생 가능성이 높다. 그림 5에서 알 수 있듯이 완충구간의 침목에서는 주로 망상의 미세균열이 발생하였는데 형태로 미루어볼 때 대부분 소성수축과 같은 재료적 원인에 기인하는 것으로 판단된다. 완충구간 침목의 경우 국내에서 처음으로 생산된 데다 소량 생산이었기 때문에 충분한 품질관리가 이루어지지 못한 것으로 추정된다.

대부분 미세균열이지만 큰 균열이 발생한 경우는 대부분 보강레일이 끝나는 지점에서 부분고결구간에 이르는 구간에 집중되어 있었으며 이 사실은 보강레일의 종점부에서 강성이 차이에 의한 충격하중이 작용하였음을 시사해주며, 재료적 원인에 의해 발생한 망상의 미세균열이 이러한 열차충격하중이 작용하면서 균열폭이 더 크게 확대된 것으로 추정해 볼 수 있다.

고결된 자갈도상재료의 취약성으로 인하여 향후 터널 완충구간에서 뜯침목이 계속 발생할 가능성이 있다. 따라서 뜯침목 발생현황을 계속 모니터링하면서 적절한 대책을 수립하는 것이 열차의 주행안전 및 궤도 파손 방지를 위하여 매우 중요하다. 뜯침목 발생개소에 대한 대책으로는 고저조정패드(adjusting shimplate) 삽입이 가장 기본적인 대책이 되며, 연결된 미세균열이 발생한 정도(C등급) 이상의 손상이 발생한 침목은 보수를 시행해야 한다. 또한 고결구간의 궤도틀림을 줄이기 위해 고결구간과 바로 인접하는 구간에서는 인력보수를 시행하되 광학측량 등으로 전체 궤도선형을 보정한 후 작업을 시행하도록 해야 한다.

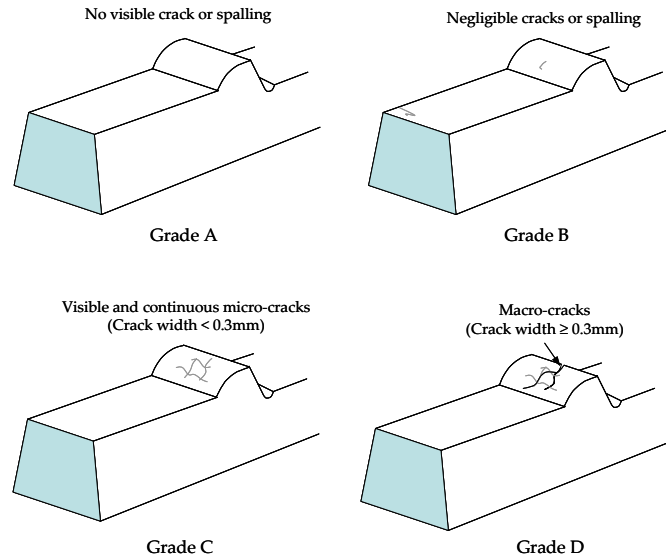
그림 6. B35 침목의 균열상태 분류

그림 6은 침목의 손상정도를 4개 등급으로 분류한 것이며 그림 7은 화신5터널과 황학터널에서의 침목손상 현황을 나타내고 있다. 뜬침목과 마찬가지로 화신5터널 시점부에서 가장 많은 침목손상이 발생했음을 알 수 있다. 이것은 앞서 서술한 바와 같이 화신5터널 시점부의 경우 완충구간이 토공구간에 설치되어 노반침하에 따라 충격하중이 그만큼 크게 작용한다는 사실을 뒷받침한다.

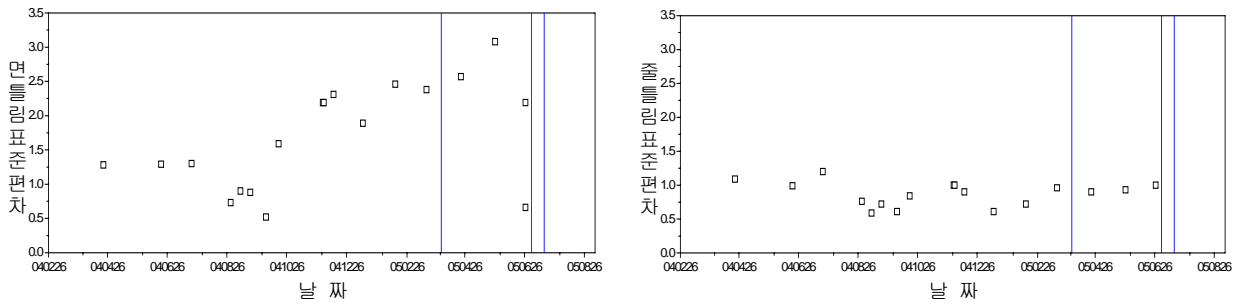
그림 8. 완충구간 궤도틀림 현황(화신5터널 종점부)

뜯침목이 발생한 완충구간에서의 궤도틀림 상태를 조사하였다. 그림 8은 대표적으로 화신5터널 시점부에서의 조사결과를 보여주고 있다. 이 그림은 자갈을 고결시킨 33m를 포함한 50m 구간의 궤도틀림 표준편차를 유지보수작업일과 함께 나타낸 것으로 줄틀림의 경우 양호한 수준을 유지하고 있는 반면 면틀림은 보수 실시 전까지 표준편차가 계속 증가하고 있음을 알 수 있다 이것은 자갈고결구간에서 뜯침목 발생을 우려해서 궤도보수작업을 충분히 실시하지 못했기 때문인 것으로 판단된다
