고속철도 콘크리트궤도-자갈도상궤도 완충구간의 뜯침목 발생 현상과 대책

Unsupported Sleepers in Transition Zone between Concrete Slab Track and Ballasted Track : Phenomena and Its Countermeasures

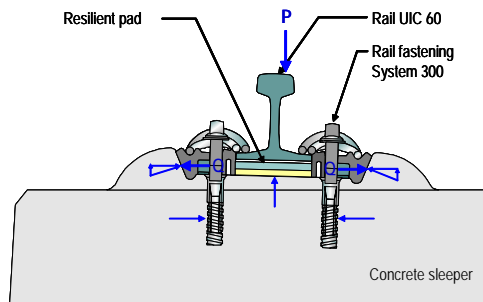
그림 4. 완충구간에 적용된 B35 침목(Vossloh System 300 체결장치용)

뜬침목의 발생과 함께 완충구간에 적용된 B35 침목(그림 4)에서 체결구의 측면을 지지하는 어깨부(hump)와 침목 단부에서 일부 균열과 콘크리트 탈락 등의 손상이 발생했다(그림 5 참조). 특히 어깨부에는 철근보강이 이루어지지 않아서 균열을 제어할 수 있는 방안이 없기 때문에 콘크리트 품질관리가 충분히 이루어지지 않으면 균열 발생 가능성이 높다. 그림 5에서 알 수 있듯이 완충구간의 침목에서는 주로 망상의 미세균열이 발생하였는데 형태로 미루어볼 때 대부분 소성수축과 같은 재료적 원인에 기인하는 것으로 판단된다. 완충구간 침목의 경우 국내에서 처음으로 생산된 데다 소량 생산이었기 때문에 충분한 품질관리가 이루어지지 못한 것으로 추정된다.

고결된 자갈도상재료의 취약성으로 인하여 향후 터널 완충구간에서 뜯침목이 계속 발생할 가능성이 있다. 따라서 뜯침목 발생현황을 계속 모니터링하면서 적절한 대책을 수립하는 것이 열차의 주행안전 및 궤도 파손 방지를 위하여 매우 중요하다. 뜯침목 발생개소에 대한 대책으로는 고저조정패드(adjusting shimplate) 삽입이 가장 기본적인 대책이 되며, 연결된 미세균열이 발생한 정도(C등급) 이상의 손상이 발생한 침목은 보수를 시행해야 한다. 또한 고결구간의 궤도틀림을 줄이기 위해 고결구간과 바로 인접하는 구간에서는 인력보수를 시행하되 광학측량 등으로 전체 궤도선형을 보정한 후 작업을 시행하도록 해야 한다.
